## ಮಳೆನೀರಿನ ವ್ಯವಸ್ಥೆಗಳ ರಕ್ಷಣೆ ಮತ್ತು ನಿರ್ವಹಣೆ

### 5.1 ರಾಜಕಾಲುವೆಗಳ ರಕ್ಷಣೆ

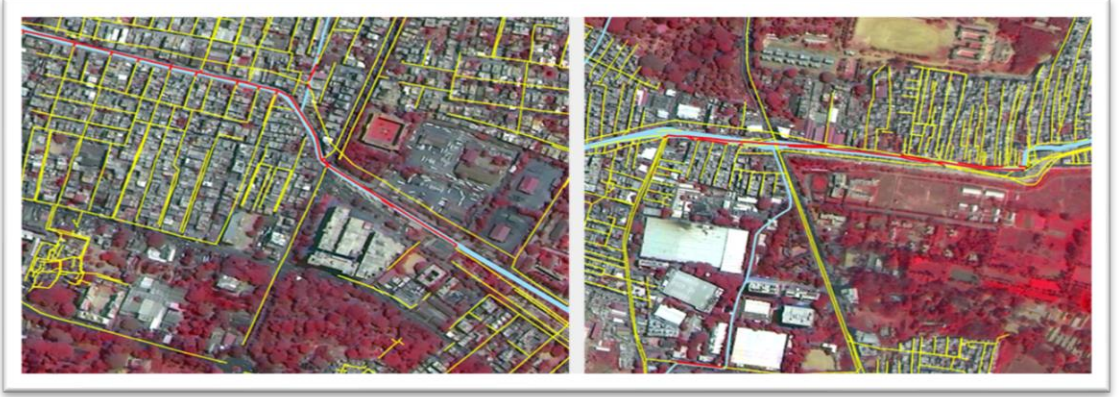
ಪ್ರದರ್ಶಿಕೆ-5.1: ರಾಜಕಾಲುವೆ ಮತ್ತು ಒಳಚರಂಡಿಗಳು ಜಂಟಿ ಸಾಗುವ ಮಾರ್ಗಗಳು  
ಕೋರಮಂಗಲ ಕಣವೆ

ರಾಜಕಾಲುವೆ ಮತ್ತು ಒಳಚರಂಡಿ ಮಾರ್ಗಗಳು ಒಂದರ ಮೇಲೊಂದು ಸಾಗಿರುವುದು (ಕೆಂಪು ಗೆರೆಗಳಲ್ಲಿ)

ಭೂ ಬಳಕೆಯ ಸಮಯ ಸರಣಿಯ ಬದಲಾವಣೆಗಳು ಮತ್ತು ರಾಜಕಾಲುವೆಗಳ ಸ್ಥಿತಿಗತಿಯನ್ನು ವಿಶ್ಲೇಷಿಸಲು ಪ್ರಾದೇಶಿಕ ದೂರ ಸಂವೇದನಾ ಕೇಂದ್ರ-ದಕ್ಷಿಣ ಇದರ ಜೊತೆಗೆ ಲೆಕ್ಕಪರಿಶೋಧನೆಯು ನಡೆಸಿದ ಅಧ್ಯಯನವು (ಕಂಡಿಕೆ-2.4ರಲ್ಲಿ ಉಲ್ಲೇಖಿಸಿರುವಂತೆ) ರಾಜಕಾಲುವೆಗಳು ಮತ್ತು ಒಳಚರಂಡಿ ಮಾರ್ಗಗಳು ಒಂದನ್ನೊಂದು ಅಡ್ಡ ಹಾಯುವ ಅಥವಾ ಒಂದರ ಮೇಲೊಂದು ಸಾಗುವ ಸ್ಥಳಗಳನ್ನು ಗುರುತಿಸಿತು. ಅವುಗಳು ಮಳೆನೀರು ಮತ್ತು ಕೊಳಚೆನೀರಿನ ಸಂಭವನೀಯ ಮಿಶ್ರಣದ ಪ್ರದೇಶ/ವಲಯಗಳಾಗಿದ್ದವು. ಇವುಗಳಲ್ಲಿ ಕೆಲವು ಕ್ಷೇತ್ರ ಭೇಟಿಗಳಿಂದ ದೃಢೀಕರಿಸಲ್ಪಟ್ಟವು. ಬಿಡಬ್ಲ್ಯೂಎಸ್‌ಎಸ್‌ಬಿಯಿಂದ ಪಡೆದ ಒಳಚರಂಡಿ ಮಾರ್ಗದ ಗಣಕೀಕೃತ ಪದರಗಳ ಚಿತ್ರಗಳನ್ನು ರಾಜಕಾಲುವೆಗಳ ನಕ್ಷೆಗಳ ಪದರಗಳ ಮೇಲಿಟ್ಟು ಅವುಗಳು ಸಂಧಿಸುವ ಸ್ಥಳಗಳನ್ನು ಗುರುತಿಸಲು ಎರಡೂ ಪದರಗಳ ಸಂಯೋಜಿತ ಪದರಗಳ ಚಿತ್ರಣ ತಯಾರಿಸಲಾಯಿತು. ರಾಜಕಾಲುವೆಗಳು ಮತ್ತು ಒಳಚರಂಡಿ ಮಾರ್ಗಗಳು ಒಂದಕ್ಕೊಂದು ಅಡ್ಡಹಾಯುವ/ಜೊತೆಯಲ್ಲೇ ಸಾಗುವ ಹಲವಾರು ಪ್ರದೇಶಗಳಿರುವುದನ್ನು ಲೆಕ್ಕಪರಿಶೋಧನೆಯು ಗಮನಿಸಿತು. ಕೋರಮಂಗಲ ಕಣಿವೆಯಲ್ಲಿ ಸುಮಾರು 728 ಸ್ಥಳಗಳಲ್ಲಿ ಅಡ್ಡ ಹಾಯುವುದರೊಂದಿಗೆ ಸುಮಾರು 16.0 ಕಿ.ಮೀ ಮತ್ತು ವೃಷಭಾವತಿ ಕಣಿವೆಯಲ್ಲಿ ಸುಮಾರು 342 ಸ್ಥಳಗಳಲ್ಲಿ ಅಡ್ಡ ಹಾಯುವುದರೊಂದಿಗೆ ಸುಮಾರು 28.09 ಕಿ.ಮೀ. ಉದ್ದದ ಅಂತಹ ಮಾರ್ಗಗಳಿದ್ದವು. ರಾಜಕಾಲುವೆಗಳು ಮತ್ತು ಒಳಚರಂಡಿ ಮಾರ್ಗಗಳು ಜೊತೆಯಲ್ಲೇ ಸಾಗುವ ಒತ್ತುವರಿಯ ಲಾಕ್ಷಣಿಕ ಉದಾಹರಣೆಯನ್ನು ಪ್ರದರ್ಶಿಸಿಕೆ-5.1ರಲ್ಲಿ ತೋರಿಸಲಾಗಿದೆ.

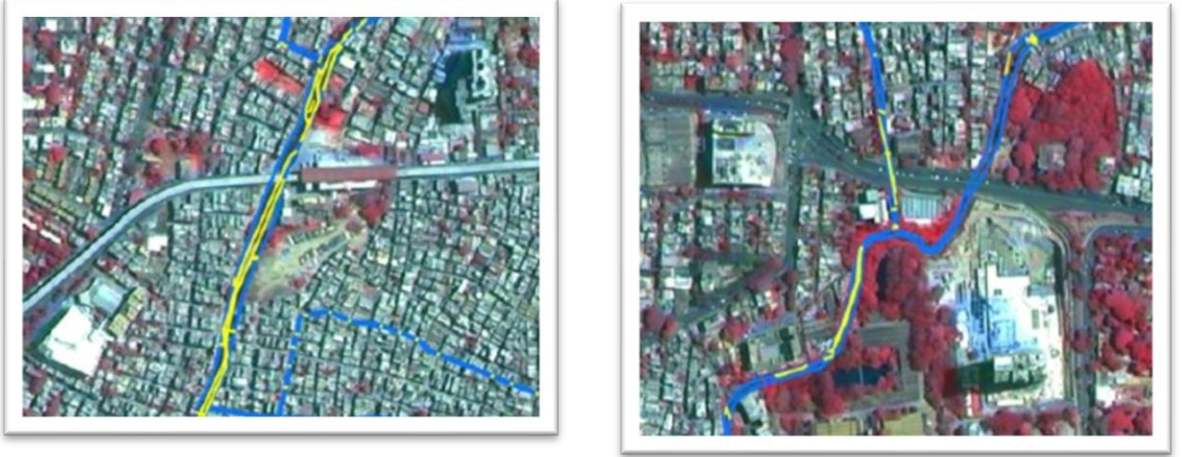
ವೃಷಭಾವತಿ ಕಣವೆ

ಒಳಚರಂಡಿ (ಹಳದಿ ಗೆರೆ) ಕಾಲುವೆ ಮತ್ತು ರಾಜಕಾಲುವೆಗಳು (ನೀಲಿ ಗೆರೆ) ಒಂದರ ಮೇಲೊಂದು ಸಾಗಿರುವುದು

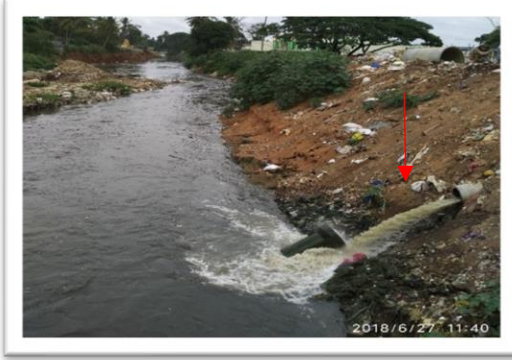
ರಾಜರಾಜೇಶ್ವರಿನಗರ ವಲಯದ ಪಟ್ಟಣಗೆರೆಯ ರಾಜಕಾಲುವೆಗೆ ಕೊಳಚೆನೀರನ್ನು ನೇರವಾಗಿ ಬಿಡುತ್ತಿರುವುದು

ರಾಜಕಾಲುವೆಗಳ ಜಂಟಿ ಪರಿಶೀಲನೆಯು ರಾಜಕಾಲುವೆಗಳಲ್ಲಿ ಒಳಚರಂಡಿ ಮಾರ್ಗಗಳ ಅಸ್ತಿತ್ವವನ್ನು ದೃಢಪಡಿಸಿತು. ಇದಲ್ಲದೆ, ಅನೇಕ ಸ್ಥಳಗಳಲ್ಲಿ ನೇರವಾಗಿ ಅಥವಾ ಒಡೆದ ಮ್ಯಾನ್‌ಹೋಲ್‌ಗಳ ಮೂಲಕ ಕೊಳಚೆನೀರನ್ನು ರಾಜಕಾಲುವೆಗಳಿಗೆ ಹರಿಬಿಡುತ್ತಿರುವುದನ್ನು ಲೆಕ್ಕಪರಿಶೋಧನೆಯು ಗಮನಿಸಿತು (ಪ್ರದರ್ಶಿಕೆ-5.2). ಕಂಡಿಕೆ-5.2.1ರಲ್ಲಿ ಸೂಚಿಸಿರುವಂತೆ ಬಿಬಿಎಂಪಿಯಿಂದ ನಿಯಮಿತ ತಪಾಸಣೆ ಇಲ್ಲದಿರುವುದಕ್ಕೆ ಇದನ್ನು ಅಧ್ಯಾರೋಪಿಸಬಹುದು. ತತ್ಪರಿಣಾಮವಾಗಿ, ಮಳೆಗಾಲವಲ್ಲದ ಕಾಲದಲ್ಲಿಯೂ ಸಹ ಯಾವುದೇ ರಾಜಕಾಲುವೆಗಳು ಒಣಗಿದ ಸ್ಥಿತಿಯಲ್ಲಿರಲಿಲ್ಲ.

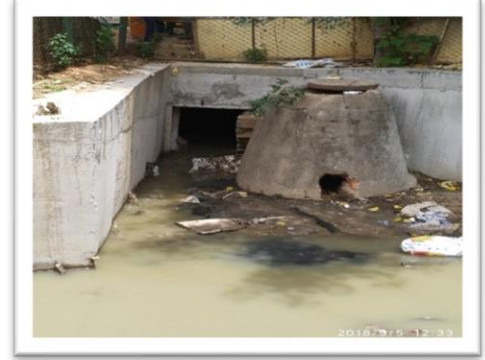
ಪಶ್ಚಿಮ ವಲಯದ ಶೇಷಾದ್ರಿಪುರಂನಲ್ಲಿ ಒಡೆದ ಮ್ಯಾನ್‌ಹೋಲ್ ಮೂಲಕ ಕೊಳಚೆನೀರು ರಾಜಕಾಲುವೆಗೆ ಹರಿಯುತ್ತಿರುವುದು

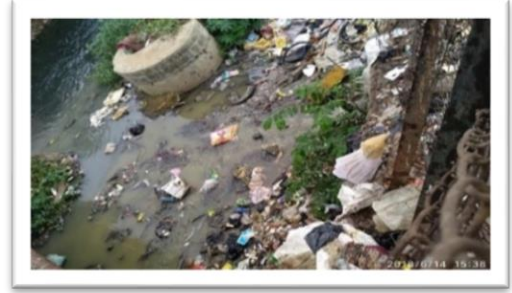
ಕೋರಮಂಗಲ ವಲಯದ ಈಜಿಪುರದಲ್ಲಿ ರಾಜಕಾಲುವೆಯಲ್ಲಿ ಹರಿಯುತ್ತಿರುವ ಕೊಳಚೆನೀರು

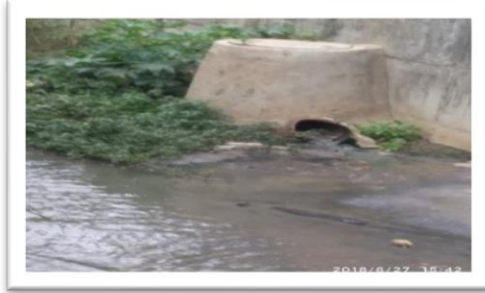
ರಾಜರಾಜೇಶ್ವರಿ ನಗರ ವಲಯದ ಯಶವಂತಪುರದಲ್ಲಿ ಒಡೆದ ಮ್ಯಾನ್‌ಹೋಲ್ ಮೂಲಕ ಕೊಳಚೆನೀರನ್ನು ರಾಜಕಾಲುವೆಗೆ ಹರಿಸುತ್ತಿರುವುದು

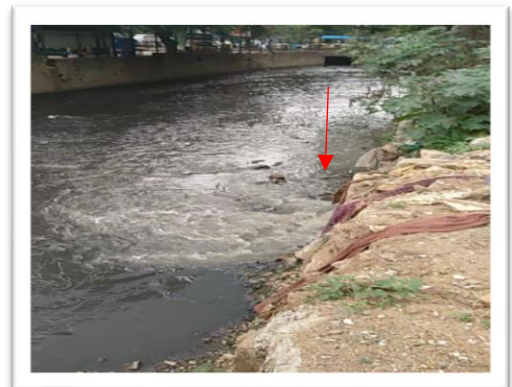
ಬೊಮ್ಮನಹಳ್ಳಿ ವಲಯದ ಸಿಲ್ವಬೋರ್ಡ್ ಜಂಕ್ಷನ್‌ನಲ್ಲಿ ಬಿಡಬ್ಬುವರ್ವಾಸಿಬಿ ಪೈಪ್‌ಲೈನ್‌ನ ಮೂಲಕ ಕೊಳಚೆ ನೀರನ್ನು ರಾಜಕಾಲುವೆಗೆ ನೇರವಾಗಿ ಹರಿಬಿಡುತ್ತಿರುವುದು

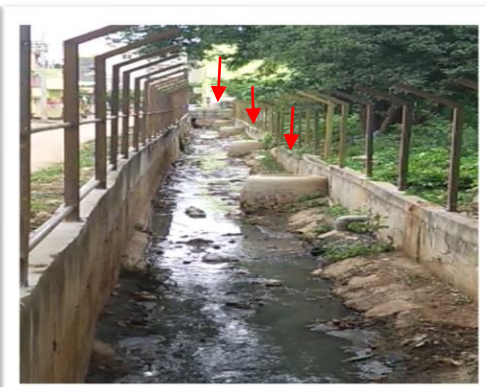
ದಾಸರಹಳ್ಳಿ ವಲಯದ ಹೇದೋಹಳ್ಳಿ ಕೆರೆಯನ್ನು ಸಂಪರ್ಕಿಸುವ ಚರಂಡಿಯ ಮ್ಯಾನ್‌ಹೋಲ್‌ಗಳು ಬಿಡುಕು ಬಿಟ್ಟಿರುವ ಕಾರಣ ರಾಜಕಾಲುವೆಯಲ್ಲಿ ಹರಿಯುತ್ತಿರುವ ಕೊಳಚೆನೀರು

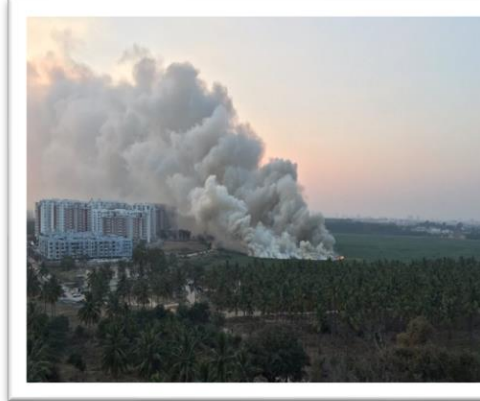
ಹೊತ್ತಿ ಉರಿಯುತ್ತಿರುವ ಬೆಳಂದೂರು ಕೆರೆ

ರಾಜಕಾಲುವೆಗಳನ್ನು ಕೆರೆಗಳೊಂದಿಗೆ ಸಂಪರ್ಕಿಸಲಾಗಿದೆ ಮತ್ತು ಹರಿವನ್ನು ಅಂತಿಮವಾಗಿ ನದಿಗಳಲ್ಲಿ ಸೇರಿಸಲಾಗುತ್ತದೆ ಮತ್ತು ಅದು ಹರಿವಿನ ಕೆಳಹಂತಗಳಲ್ಲಿ ಮಾನವ ಬಳಕೆಗೆ ಉಪಯೋಗಿಸಲ್ಪಡುತ್ತದೆ ಎಂದು ತಿಳಿದಿದ್ದರೂ ಸಹ, ವಿವಿಧ ಸ್ಥಳಗಳಲ್ಲಿ ನೀರಿನ ಮಾದರಿಗಳನ್ನು ಪರೀಕ್ಷಿಸಲು ಮಾಲಿನ್ಯ ನಿಯಂತ್ರಣ ಮಂಡಳಿಯನ್ನು ಒಳಗೊಳ್ಳುವುದನ್ನಾಗಲೀ ಅಥವಾ ಪರಿಸರದ ಮೇಲೆ ರಾಜಕಾಲುವೆಗಳ ಪರಿಣಾಮದ ಕುರಿತು ಯಾವುದೇ ರೀತಿಯ ಅಧ್ಯಯನಕ್ಕೆ ವ್ಯವಸ್ಥೆ ಮಾಡಲು ಬಿಬಿಎಂಪಿ ಯಾವುದೇ ಕ್ರಮ ಕೈಗೊಂಡಿರಲಿಲ್ಲ. ರಾಜಕಾಲುವೆಗಳಿಗೆ ಅಗತ್ಯವಾದ ಗುಣಮಟ್ಟದ ನಿಯಂತ್ರಣ ವಿಧಾನ ಇಲ್ಲದಿರುವುದರಿಂದ, ಸಂಸ್ಕರಿಸದ ಕೊಳಚೆನೀರು ಮತ್ತು ಕೈಗಾರಿಕಾ ತ್ಯಾಜ್ಯಗಳ ನಿರಂತರ ಹರಿವಿನಿಂದಾಗಿ ಬೆಂಗಳೂರಿನ ಕೆರೆಗಳು ಅತ್ಯಂತ ಕಲುಷಿತಗೊಂಡಿದ್ದು, ತತ್ಪರಿಣಾಮವಾಗಿ ಅವುಗಳ ಮೇಲ್ಮೈಯಲ್ಲಿ ತೇಲುತ್ತಿರುವ ಘನ/ದ್ರವ ತ್ಯಾಜ್ಯದ ಮೂಲಕ ಅಥವಾ ಆಮ್ಲಜನಕದ ಕೊರತೆಯಿಂದ ನೀರಿನಲ್ಲಿ ಉತ್ಪತ್ತಿಯಾಗುವ ಮೀಥೇನ್‌ನಿಂದ ಹೆಚ್ಚಿನ ನೊರೆಗಟ್ಟುವಲ್ಲಿ/ಬೆಂಕಿ ಹೊತ್ತಿ ಉರಿಯುವಲ್ಲಿ ಪರಿಣಮಿಸುತ್ತದೆ (ಪ್ರದರ್ಶಕ-5.3).

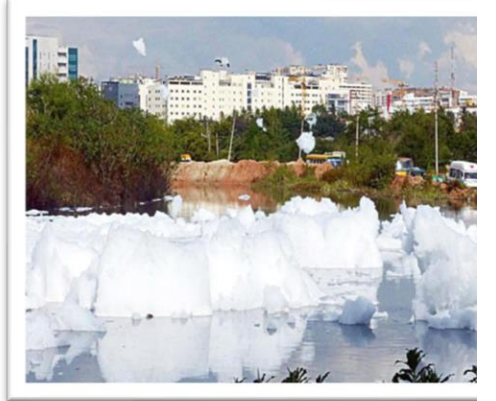
ಯಮಲೂರು ಕೆರೆಯಲ್ಲಿ ನೊರೆಗಟ್ಟಿರುವುದು

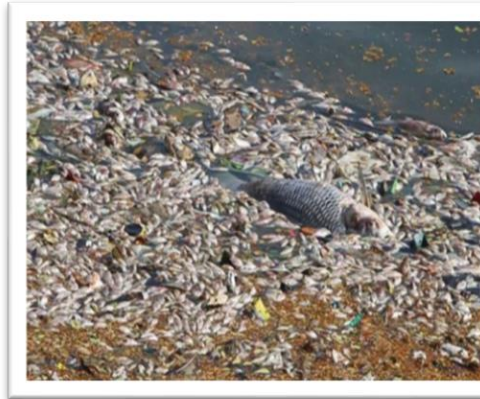
ಅಲಸೂರು ಕೆರೆಯಲ್ಲಿ ಸತ್ತ ಮೀನುಗಳು

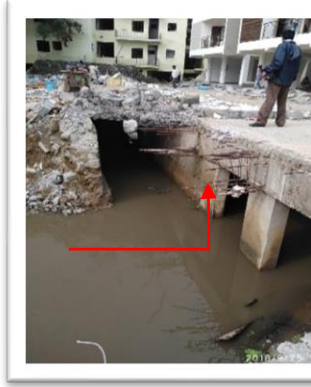
ಹಿಮಗಿರಿ ಮೆಡೋಸ್ ಅಪಾರ್ಟ್‌ಮೆಂಟ್, ಬೊಮ್ಮನಹಳ್ಳಿ ವಲಯ

**ಪ್ರದರ್ಶಿಕೆ-5.4: ರಾಜಕಾಲುವೆಗಳ ಒತ್ತುವರಿಯನ್ನು ತೋರಿಸುವ ಛಾಯಾಚಿತ್ರಗಳು**

ಸುಮಾರು 70 ರಾಜಕಾಲುವೆಗಳ<sup>25</sup> ಜಂಟಿ ಪರಿಶೀಲನೆಯ ಸಮಯದಲ್ಲಿ, ಅನುಬಂಧ-5.1ರಲ್ಲಿ ಪಟ್ಟಿ ಮಾಡಿರುವಂತೆ, 23 ಗಮನಾರ್ಹವಾದ ಒತ್ತುವರಿಗಳನ್ನು (ಪ್ರದರ್ಶಿಕೆ-5.4) ಲೆಕ್ಕಪರಿಶೋಧನೆಯು ಗಮನಿಸಿತು. ಇವುಗಳಲ್ಲಿ 16 ಪ್ರಕರಣಗಳು ಬಿಬಿಎಂಪಿ ಒದಗಿಸಿದ ಪಟ್ಟಿಯಲ್ಲಿ ಇರಲಿಲ್ಲ. ಹಾಗಾಗಿ, ಮುಖ್ಯ ಇಂಜಿನಿಯರ್, ಬೃಹತ್ ನೀರುಗಾಲುವೆ ವಿಭಾಗ ಇವರ ಬಳಿ ಲಭ್ಯವಿರುವ ಒತ್ತುವರಿಗಳ ಮಾಹಿತಿಯ ಸಂಪೂರ್ಣತೆ ಮತ್ತು ವಿಶ್ವಾಸಾರ್ಹತೆಯು ಅನುಮಾನಾಸ್ಪದವಾಗಿತ್ತು.

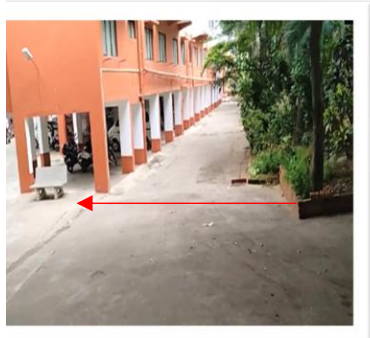
ಕೋರಮಂಗಲ ವಲಯದ ಜಯನಗರ 4ನೇ ಟಿ ಬ್ಲಾಕ್‌ನಲ್ಲಿ ಸ್ಪಾರ್ಟ್ಸ್ ಅಪಾರ್ಟ್‌ಮೆಂಟ್ (ಕೆಂಪು ಬಣ್ಣದ ಬಾಣದ ಗುರುತು ರಾಜಕಾಲುವೆ ಹರಿವಿನ ದಿಕ್ಕು ಮತ್ತು ಅಗಲವನ್ನು ತೋರಿಸುತ್ತದೆ)

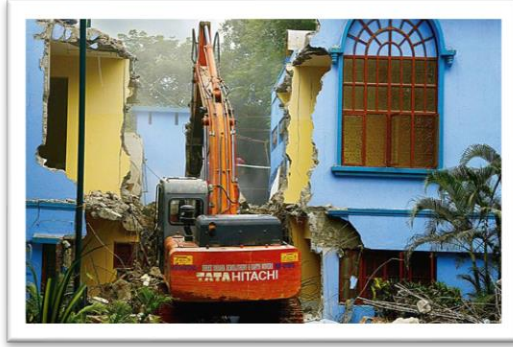
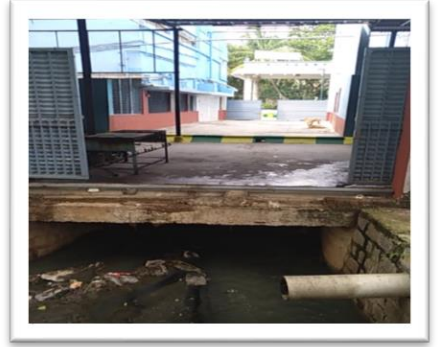
ರಾಜರಾಜೇಶ್ವರಿ ನಗರ ವಲಯದ ರಾಜಕಾಲುವೆ ಆರ್‌ಎನ್‌193 ಅನ್ನು (ಪ್ರಾಥಮಿಕ ರಾಜಕಾಲುವೆ), ಪದ್ಮಾವತಿ ಮತ್ತು ಮೀನಾಕ್ಷಿ ಕಲ್ಯಾಣ ಮಂಟಪಗಳನ್ನು ಅದರ ಮೇಲೆ ನಿರ್ಮಿಸುವ ಮೂಲಕ, ಒತ್ತುವರಿ ಮಾಡಲಾಗಿತ್ತು. ಬಿಬಿಎಂಪಿ ಲೆಕ್ಕಪರಿಶೋಧನೆಗೆ ನೀಡಿದ ಮಾಹಿತಿಯ ಅನ್ವಯ 18.08.2016ರಂದು ಈ ಒತ್ತುವರಿವನ್ನು ತೆರವುಗೊಳಿಸಲಾಗಿತ್ತು. ಆದರೆ, ಜಂಟಿ ಭೌತಿಕ ತಪಾಸಣೆಯಲ್ಲಿ (11 ಜೂನ್ 2018) ಕಲ್ಯಾಣ ಮಂಟಪಗಳು ಚರಂಡಿಯ ಎರಡೂ ಬದಿಗಳಲ್ಲಿ ಅಸ್ತಿತ್ವದಲ್ಲಿರುವುದು ಮತ್ತು ಎರಡೂ ಕಟ್ಟಡಗಳು ರಾಜಕಾಲುವೆ ಮೇಲೆ ಕಾಂಕ್ರೀಟ್ ವೇದಿಕೆಯಿಂದ ಸಂಪರ್ಕ ಹೊಂದಿರುವುದು ಕಂಡುಬಂದಿತು (ಪ್ರದರ್ಶಿಕೆ- 5.5). ಕಲ್ಯಾಣ ಮಂಟಪದ (ಪ್ರದರ್ಶಿಕೆ-5.6) ಒತ್ತುವರಿಯು ಇನ್ನೂ ಮುಂದುವರೆದಿರುವ ಪರಿಣಾಮವಾಗಿ ಭೋಜನಶಾಲೆಗೆ ಮಳೆನೀರು ನುಗ್ಗಿರುವುದನ್ನು (20 ಅಕ್ಟೋಬರ್ 2020) ಕಾಣಬಹುದಾಗಿದೆ.

ಪ್ರದರ್ಶಿಕೆ-5.5: ಕಲ್ಯಾಣಮಂಟಪಗಳು ಅಸ್ತಿತ್ವದಲ್ಲಿರುವುದು ಮತ್ತು ರಾಜಕಾಲುವೆಯ ಮೇಲೆ ಕಾಂಕ್ರೀಟ್ ವೇದಿಕೆ

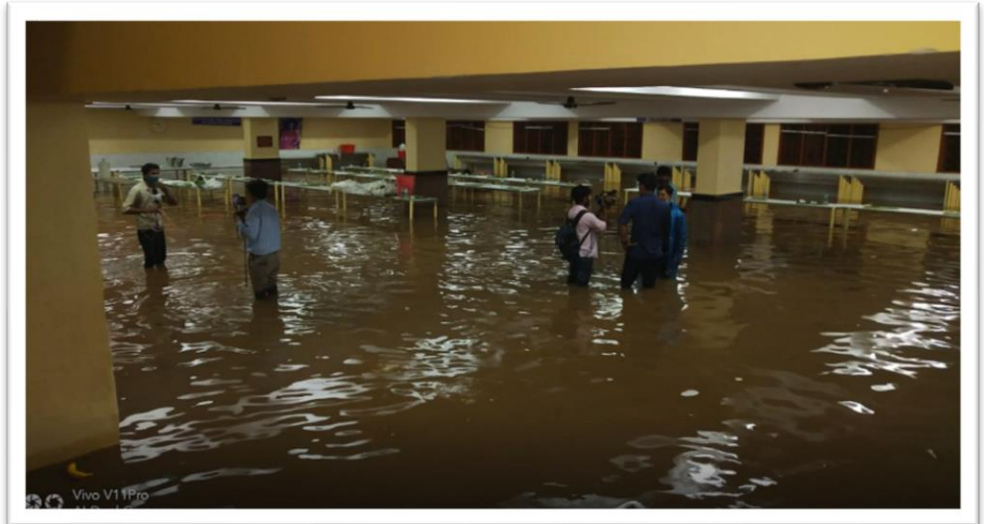
ಪ್ರದರ್ಶಿಕೆ-5.6: ಕಲ್ಯಾಣಮಂಟಪದ ಭೋಜನಶಾಲೆಗೆ ಪ್ರವಾಹದ ನೀರು ನುಗ್ಗಿರುವುದು

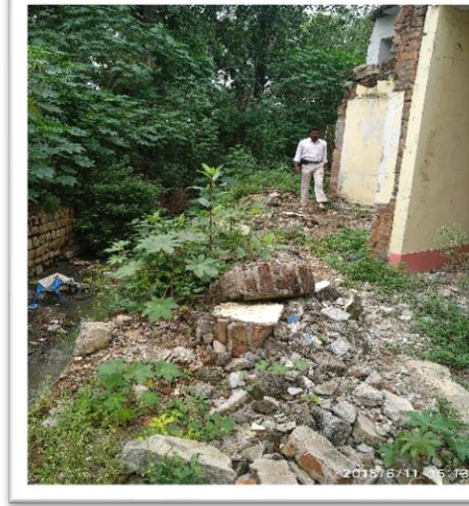
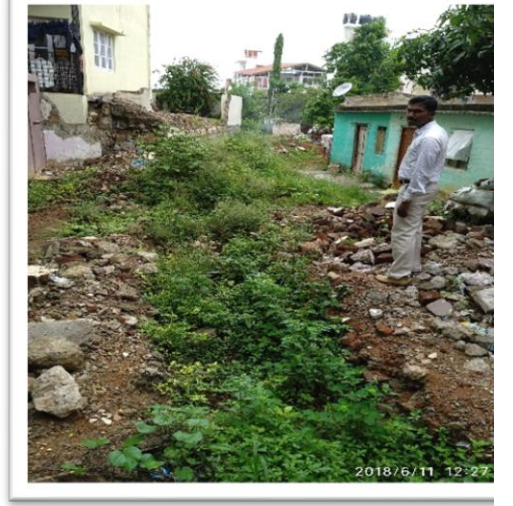
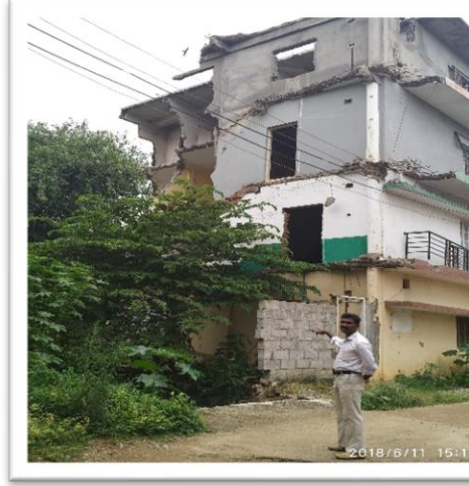
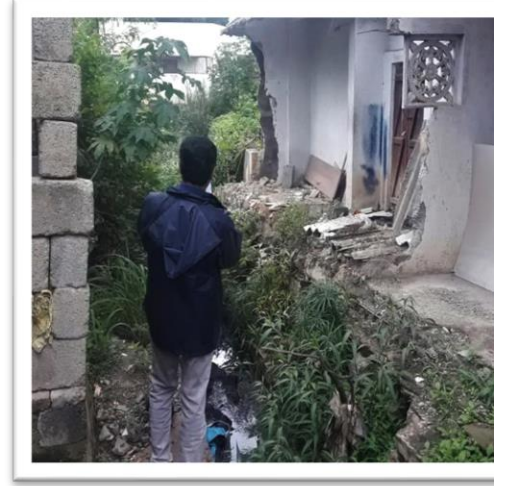
ಮೇಲಿನದನ್ನು ಹೊರತುಪಡಿಸಿ, ಒತ್ತುವರಿಗೊಂಡ ಕಟ್ಟಡಗಳ ಕೆಲವು ಭಾಗಗಳನ್ನು ಮಾತ್ರ ಕೆಡವಲಾಗಿದ್ದು ರಾಜಕಾಲುವೆಗಳ ಸ್ಥಿತಿಯನ್ನು ಸುಧಾರಿಸಲು ಯಾವುದೇ ಕ್ರಮಗಳನ್ನು ತೆಗೆದುಕೊಂಡಿಲ್ಲವಾದ್ದರಿಂದ

(ಪ್ರದರ್ಶಿಕೆ-5.7) ಒತ್ತುವರಿ ತೆರವು ಕಾರ್ಯವು ಅಪೂರ್ಣವಾಗಿದೆ ಎಂದು ಲೆಕ್ಕಪರಿಶೋಧನೆಯು ಗಮನಿಸಿತು ಆದುದರಿಂದ 1,912 ಒತ್ತುವರಿಗಳನ್ನು ತೆರವುಗೊಳಿಸಲಾಗಿದೆ ಎಂಬ ಬಿಬಿಎಂಪಿಯ ಹೇಳಿಕೆಯನ್ನು ಪೂರ್ಣವಾಗಿ ಒಪ್ಪಲಾಗುವುದಿಲ್ಲ.

ಪ್ರದರ್ಶಿಕೆ-5.7: ಬಿಬಿಎಂಪಿ ಹೇಳಿಕೆಯಂತೆ ರಾಜರಾಜೇಶ್ವರಿನಗರ ವಲಯದಲ್ಲಿ ಒತ್ತುವರಿ ತೆರವುಗೊಳಿಸಿರುವ ರಾಜಕಾಲುವೆಗಳ ಸ್ಥಿತಿ

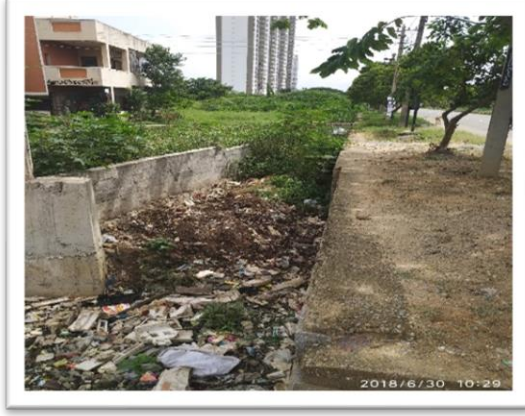
ಹುಳಿಮಾವು ಕೆರೆಯ ಹತ್ತಿರ, ಬೊಮ್ಮನಹಳ್ಳಿ ವಲಯ

ಪ್ರದರ್ಶಿಕೆ-5.8: ಚರಂಡಿಗಳು ಕಟ್ಟಿಕೊಂಡಿರುವುದನ್ನು ತೋರಿಸುವ ಛಾಯಾಚಿತ್ರಗಳು

ಕ್ಷೇತ್ರ ಇಂಜಿನಿಯರ್‌ಗಳಿಂದ ನಡೆಸಿದ ನಿಯತಕಾಲಿಕ ತಪಾಸಣೆಯ ವಿವರಗಳನ್ನು ಪರಿಶೀಲನೆಗಾಗಿ ಲೆಕ್ಕಪರಿಶೋಧನೆಗೆ ಲಭ್ಯಗೊಳಿಸಲಿಲ್ಲ. ಜಂಟಿ ತಪಾಸಣೆಯ ಸಮಯದಲ್ಲಿ ಮೇಲ್ಮೈ ಚರಂಡಿಗಳು ಮತ್ತು ರಾಜಕಾಲುವೆಗಳು ಎರಡರಲ್ಲಿಯೂ ತೀವ್ರತರವಾದ ಅಡೆತಡೆಗಳನ್ನು (ಪ್ರದರ್ಶಿಕೆ-5.8) ಲೆಕ್ಕಪರಿಶೋಧನೆಯು ಗಮನಿಸಿತು. ಕ್ಷೇತ್ರ ಇಂಜಿನಿಯರ್‌ಗಳು ತಪಾಸಣೆಗಳನ್ನು ಕೈಗೊಂಡಿರಲಿಲ್ಲ ಅಥವಾ ಕ್ಷೇತ್ರ ಇಂಜಿನಿಯರ್‌ಗಳ ವರದಿಯ ಮೇಲೆ ಯಾವುದೇ ಕ್ರಮ ಕೈಗೊಂಡಿರಲಿಲ್ಲ ಎಂಬುದನ್ನು ಇದು ಸೂಚಿಸುತ್ತದೆ.

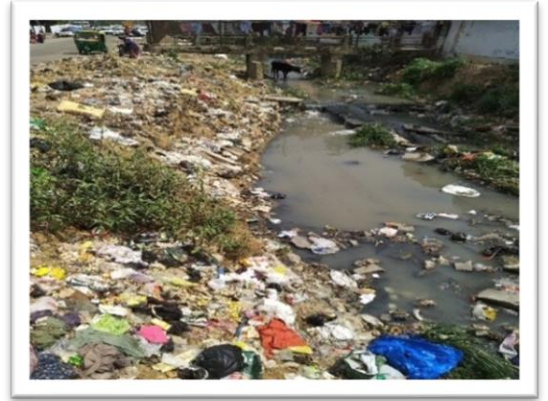
ಕೋರಮಂಗಲ ವಲಯದ ಈಜಿಪುರದ ರಾಜಕಾಲುವೆ ಒಳಗೆ ಸುರಿದ ಭಗ್ನಾವಶೇಷ/ತ್ಯಾಜ್ಯಗಳು ಮತ್ತು ಹೊಲಸು

ರಾಜಕಾಲುವೆಗಳು ಭಗ್ನಾವಶೇಷಗಳು, ಸಸ್ಯರಾಶಿಗಳು ಹಾಗೂ ಭಾರಿ ಪ್ರಮಾಣದ ಹೂಳಿನಿಂದ ತುಂಬಿದ್ದವು ಎಂಬುದನ್ನು ರಾಜಕಾಲುವೆಗಳ ಜಂಟಿ ಪರಿಶೀಲನೆಯ ಸಮಯದಲ್ಲಿ ಲೆಕ್ಕಪರಿಶೋಧನೆಯು ಗಮನಿಸಿತು. ಇದು ರಾಜಕಾಲುವೆಗಳ ನಿಯತಕಾಲಿಕ ನಿರ್ವಹಣೆ ಮಾಡದಿರುವುದನ್ನು ಸೂಚಿಸುತ್ತದೆ (ಪ್ರದರ್ಶಿಕೆ-5.9).

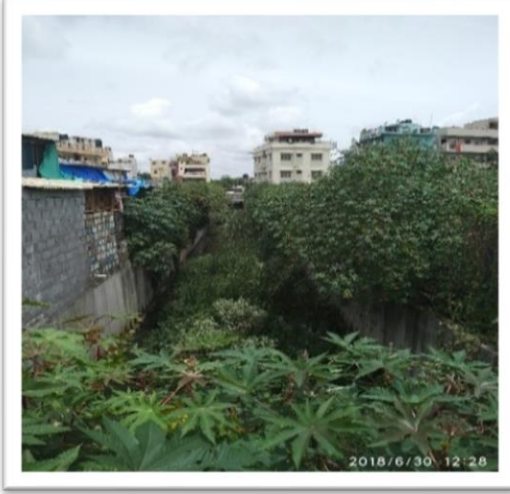
ಬೊಮ್ಮನಹಳ್ಳಿ ವಲಯದ ಅಕ್ಷಯನಗರ ರಾಜಕಾಲುವೆಯಲ್ಲಿ ಬೆಳೆದಿರುವ ಸಸ್ಯರಾಶಿ

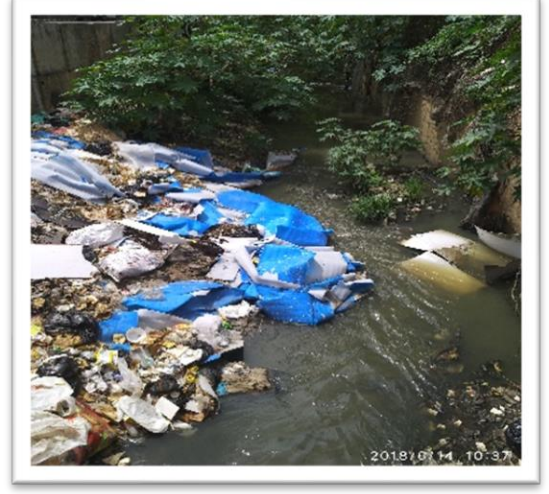
ಕೋರಮಂಗಲ ವಲಯದ ಫುಟ್‌ಬಾಲ್ ಕ್ರೀಡಾಂಗಣದ ಬಳಿ ರಾಜಕಾಲುವೆ ಒಳಗೆ ತ್ಯಾಜ್ಯ ಮತ್ತು ಕಸವನ್ನು ಹಾಕಿರುವುದು

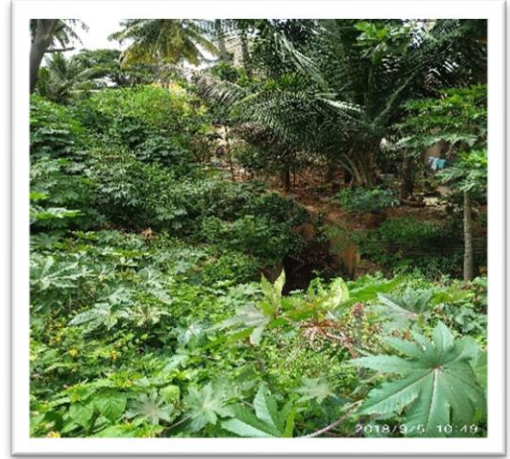
ಪಶ್ಚಿಮ ವಲಯದ ವೈಯ್ಯಾಳಿಕಾವಲ್ ರಾಜಕಾಲುವೆಯಲ್ಲಿ ಬೆಳೆದಿರುವ ಸಸ್ಯರಾಶಿ

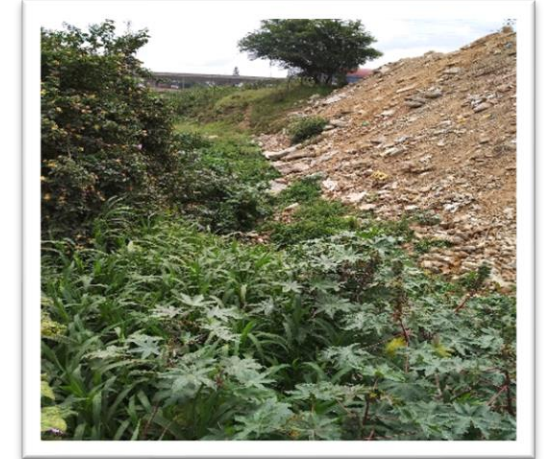
ರಾಜರಾಜೇಶ್ವರಿನಗರ ವಲಯದ ಪೀಣ್ಯದಲ್ಲಿನ ರಾಜಕಾಲುವೆಯಲ್ಲಿ ಬೆಳೆದಿರುವ ಸಸ್ಯರಾಶಿ

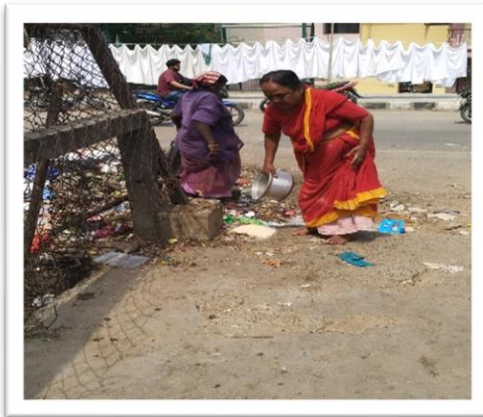
ಆಫ್ಫಿನ್ ಟೌನ್, ಕೋರಮಂಗಲ ವಲಯ

**ಪ್ರದರ್ಶಿಕೆ-5.10:** ಕಟ್ಟಡ ಭಗ್ನಾವಶೇಷಗಳನ್ನು/ತ್ಯಾಜ್ಯವನ್ನು ರಾಜಕಾಲುವೆಗಳಲ್ಲಿ/ಪಕ್ಕದಲ್ಲಿ ಸುರಿದಿರುವ ಮತ್ತು ತಂತಿಬೇಲಿ ಮುರಿದಿರುವುದನ್ನು ತೋರಿಸುವ ಛಾಯಾಚಿತ್ರಗಳು
